**ANÁLISE DE METODOS DE PAVIMENTAÇÃO SOBRE VALAS
DE ESGOTAMENTO SANITÁRIO**

Trabalho de Conclusão de Curso
submetido(a) ao Departamento de
Engenharia Civil da Universidade
Federal de Santa Catarina para a
obtenção do Título de
Engenheiro Civil.

Florianópolis
2014

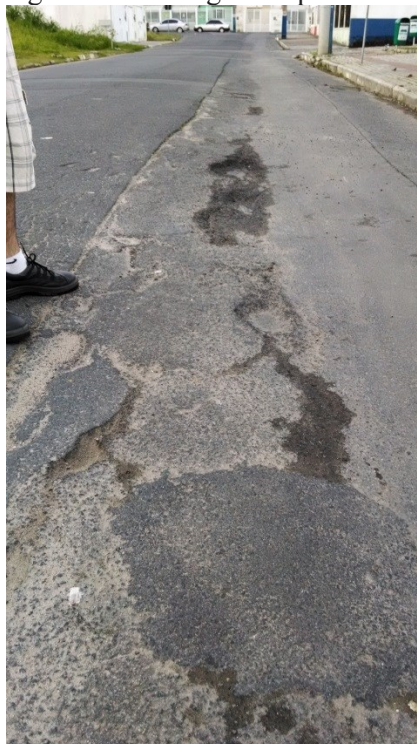
Figura 1 – Patologias no pavimento.

A falta de cuidado na reabilitação e compactação do pavimento removido torna comum nas ruas das cidades a presença de afundamentos, buracos e panelas, resultando em problemas de funcionalidade e causando desconforto aos usuários. Como exemplo, a Figura 1 apresenta patologias como resultado de um pavimento recomposto de forma inadequada após a abertura de uma vala de esgotamento sanitário.

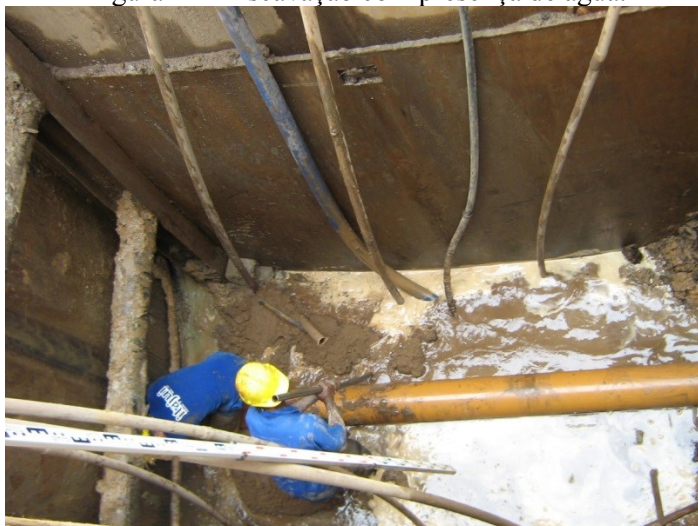
Figura 24 – Escavação com presença de água.

Para atenuar esta possibilidade, observou-se o uso de ponteiras filtrantes e 2 conjuntos moto-bomba com duas bombas elétricas e 2 bombas à gasolina, mas mesmo com aplicação deste método nota-se, na imagem a seguir, a presença frequente de água no fundo da vala.

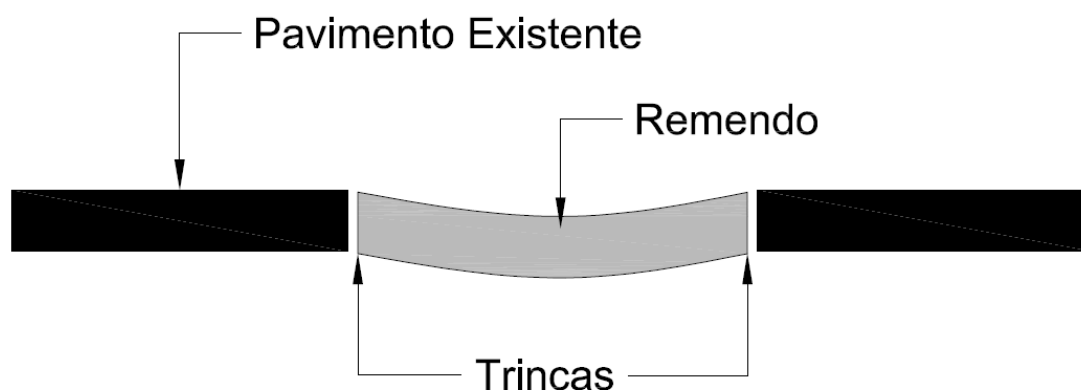
Figura 48 – Ocorrência de trincas.

O problema mais frequente levantado em campo foi o trincamento entre o remendo e o pavimento existente. A aderência entre as superfícies é de fundamental importância para o desempenho do revestimento, realizada com uma pintura de ligação utilizando emulsão asfáltica ou asfalto diluído (CM-30). No entanto, não houve controle da aplicação desses ligantes de maneira a cobrir totalmente as paredes laterais assim como o controle da compactação do concreto asfáltico, temperatura e densidade.

Esse fato foi agravado pelo afundamento da pavimentação causando esforços na ligação entre as duas superfícies, remendo e pavimento existente, e por consequência a ocorrência de trincas como ilustrado na Figura 48. Em algumas situações, tanto o desnivelamento do PV como o afundamento no entorno do mesmo também contribuíram para o aparecimento da patologia.

A execução padrão de 6 cm de concreto asfáltico e 20 cm de base de brita graduada na recomposição de pavimento das ruas com remendo causa uma diferença de desempenho entre o revestimento novo e o existente o que pode ter ocasionado trincas entre as superfícies. No caso da rua Pernambuco as trincas podem ter atingido o pavimento superior por reflexão.
